Système de Rénovation du béton

Rénovation du béton  
dégradé

Au sein du parc protégé du lac Fusaro, sur la commune de Bacoli (Naples), une intervention importante a été réalisée pour la rénovation des 9 piliers destinés à soutenir la ligne électrique contre la Casina Vanvitelliana, charmant pavillon de chasse situé sur un îlot sur ce même lac.

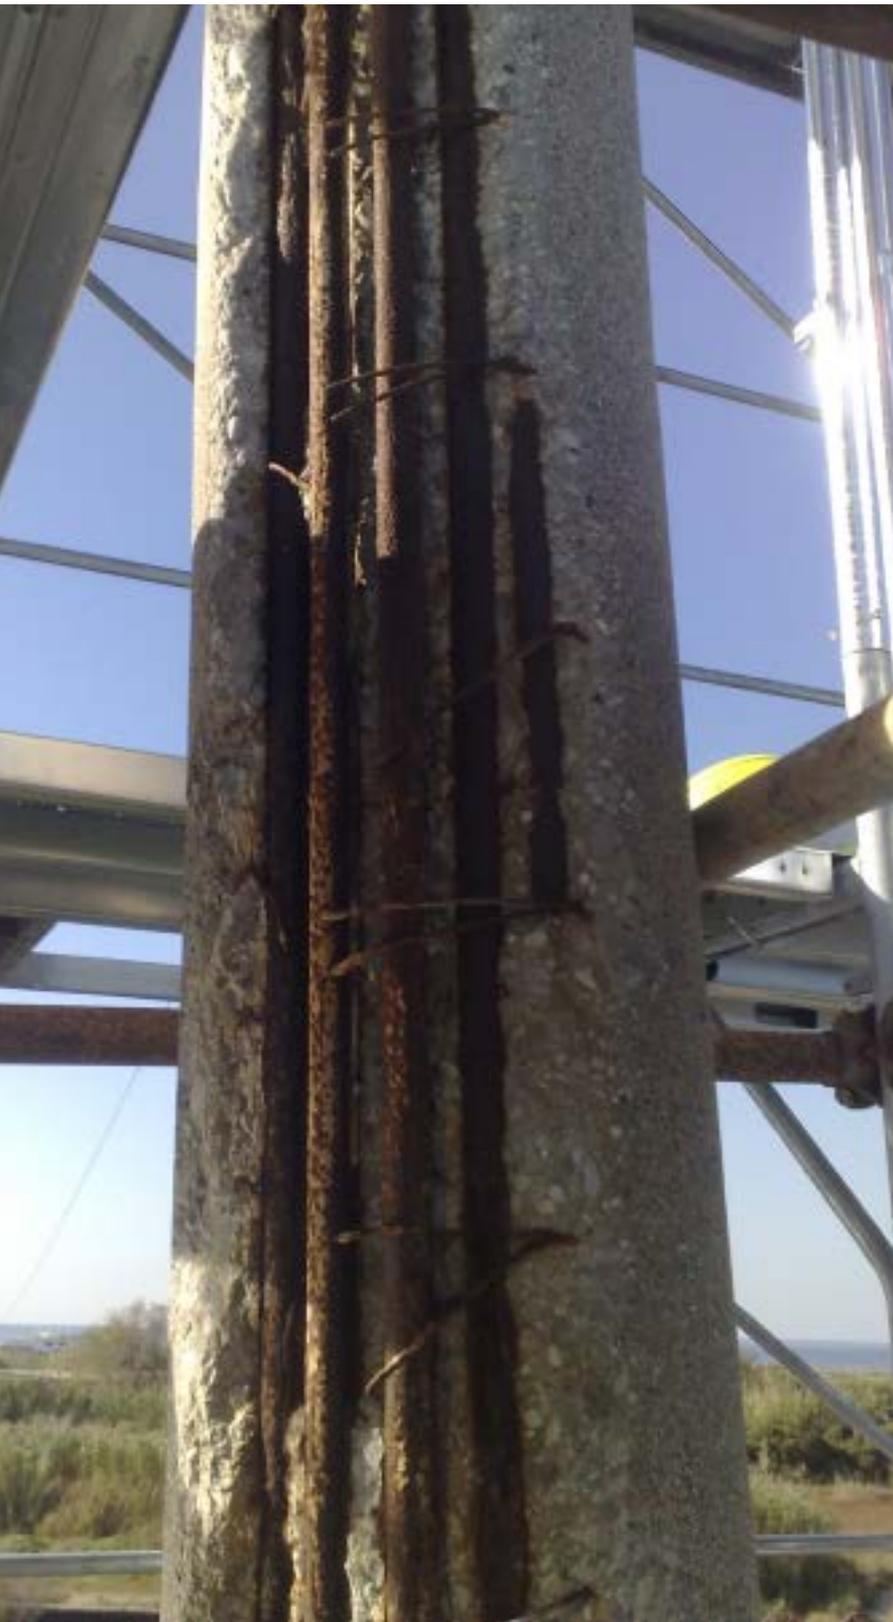
*Une partie d'un pilier traité avec le coulis de ciment **BF 501** pour les aciers d'armature*

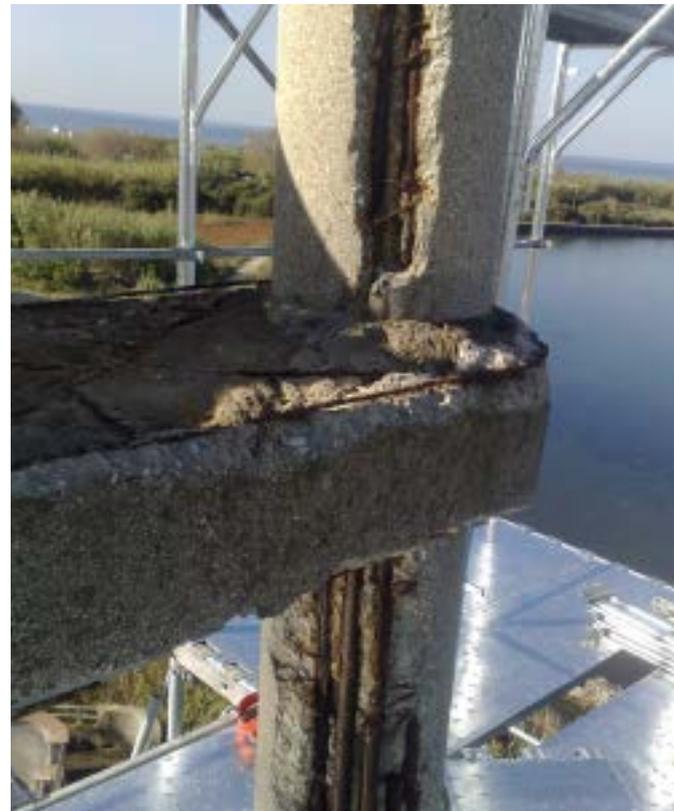
La proximité des piliers avec la mer a très probablement contribué, au fil du temps, à provoquer la désagrégation du béton et compromettre sa durabilité.

Les sels présents dans l'eau de mer ainsi que l'air à proximité des côtes sont en effet des éléments qui favorisent la corrosion des aciers d'armature qui composent le squelette du béton armé, en entraînant l'oxydation des aciers avec formation de rouille et augmentation conséquente du volume de l'acier qui désagrège et détruit peu à peu le béton qui le couvre.

*Expulsion des aciers d'armature et détérioration conséquente du béton*

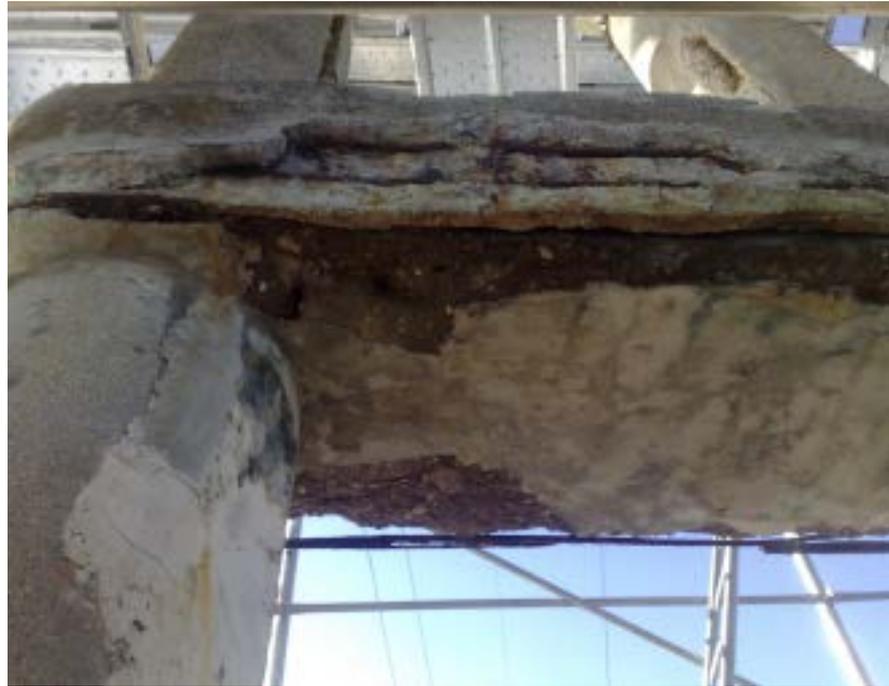
État des piliers avant l'intervention
