Système de Rénovation du béton

Rénovation du béton  
dégradé

Au sein du parc protégé du lac Fusaro, sur la commune de Bacoli (Naples), une intervention importante a été réalisée pour la rénovation des 9 piliers destinés à soutenir la ligne électrique contre la Casina Vanvitelliana, charmant pavillon de chasse situé sur un îlot sur ce même lac.

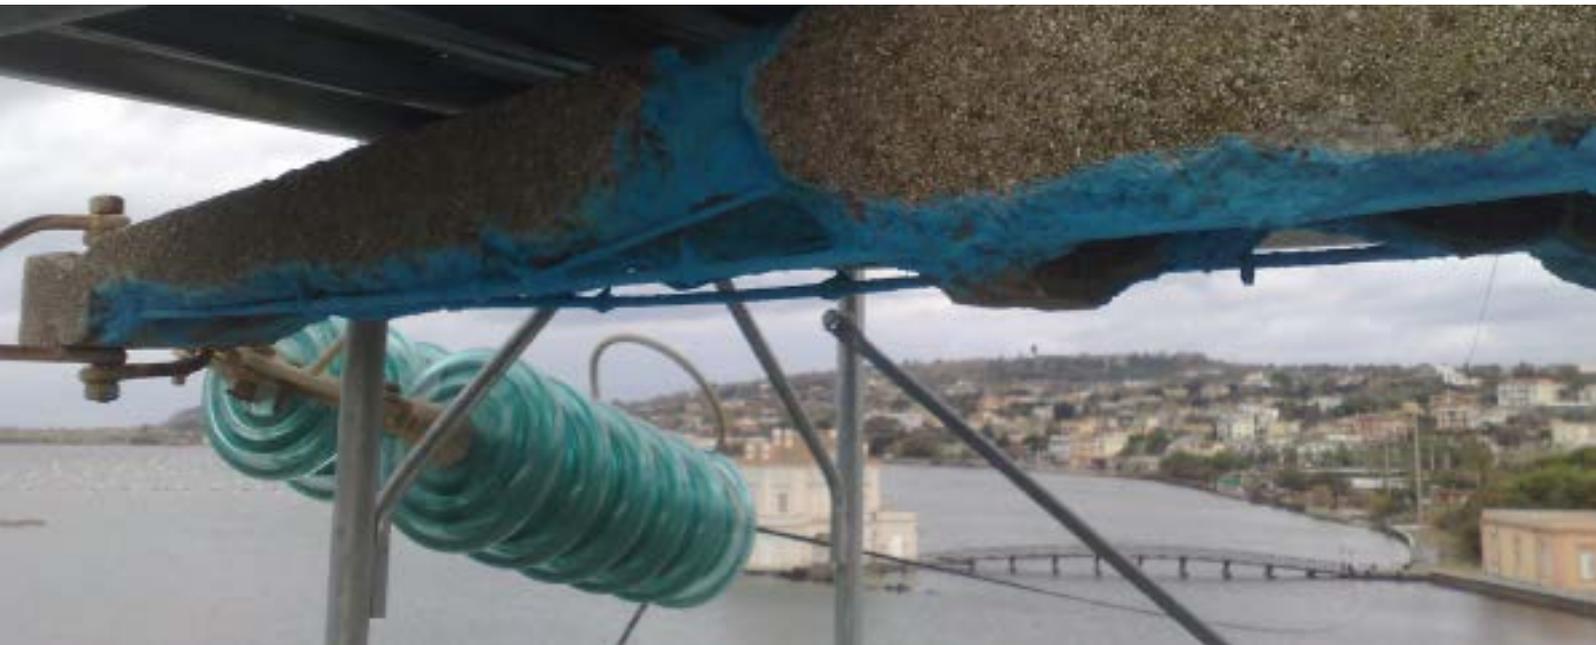
*Une partie d'un pilier traité avec le coulis de ciment **BF 501** pour les aciers d'armature*

Après avoir soigneusement brossé les aciers d'armature, on procède à l'application du coulis de ciment protecteur pour les aciers d'armature **BF 501**. Grâce à la formulation spéciale, ce produit joue le double rôle de protection contre les phénomènes de corrosion et de pont d'adhérence entre le support et le mortier de rénovation qui est appliqué après séchage du coulis.

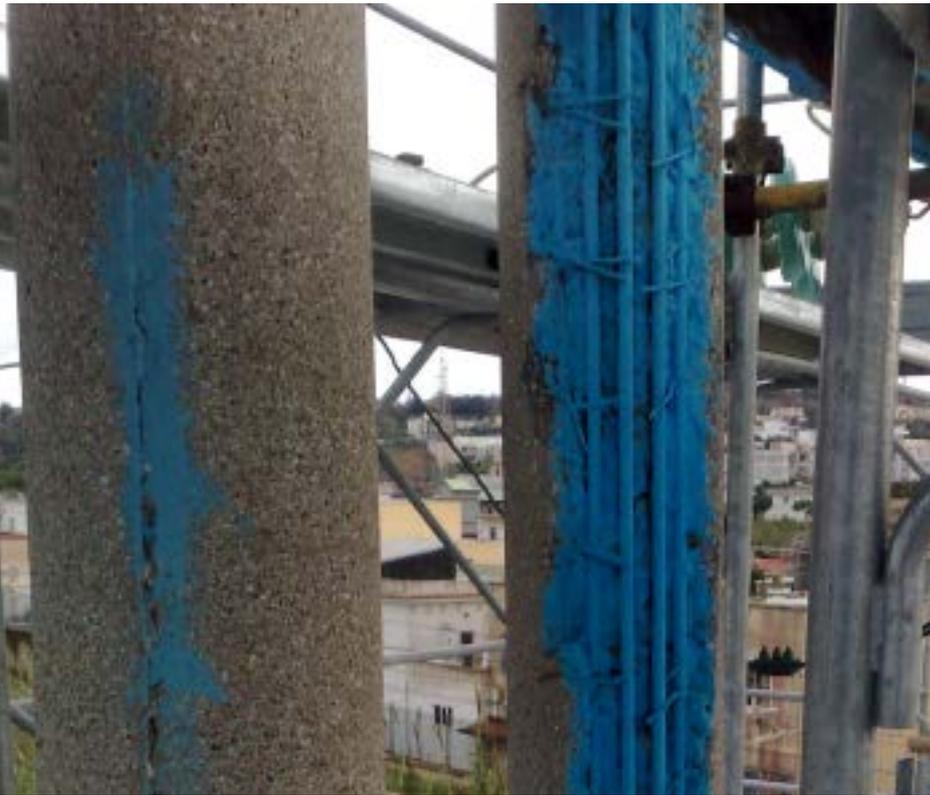
Première phase : Retrait mécanique du béton dégradé

1. Retrait mécanique du béton dégradé et en phase de détachement qui entoure les aciers d'armature jusqu'à atteindre la partie solide et résistante du fond
2. Nettoyage des aciers d'armature et application de coulis de ciment **BF 501**
3. Rétablissement de la masse de béton avec le mortier structural spécial **GEOACTIVE RAPID B 548** et **GEOACTIVE FLUID B 530 C**
4. Finition de la surface avec **GEOACTIVE FINE B 543**
5. Application de la finition protectrice et décorative **C 258 BETON-E**

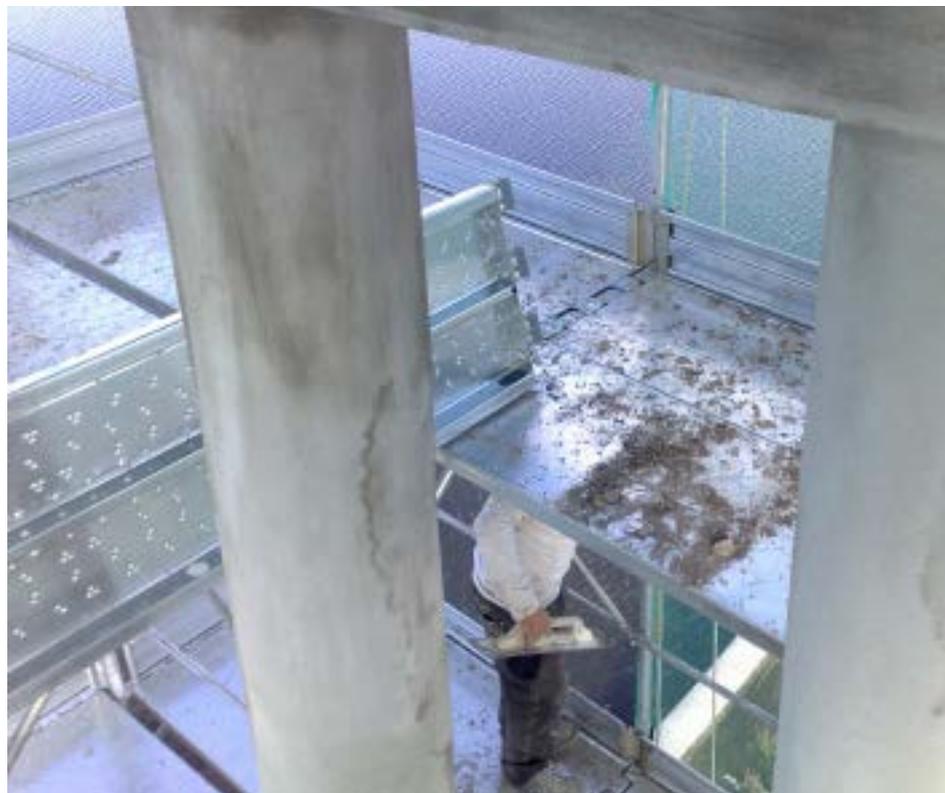
Résultat final de l'intervention, après l'application de la peinture anti-carbonatation **C 285 BETON-E**

Enfin, la finition protectrice et décorative **C 258 BETON-E** a été appliquée, spécialement colorée dans les tons « glycine » sur demande spécifique de la surintendance afin d'harmoniser au mieux les pylônes avec la nature alentours. **C 285 BETON-E** confère à l'ouvrage une protection élevée contre la carbonatation ainsi qu'une action importante d'imperméabilisation de la structure.
